च्छो रोल्पा हिमतालको विष्फोटनको सम्भावना र बहुआयामिक अध्ययन

च्छो रोल्पा हिमताल

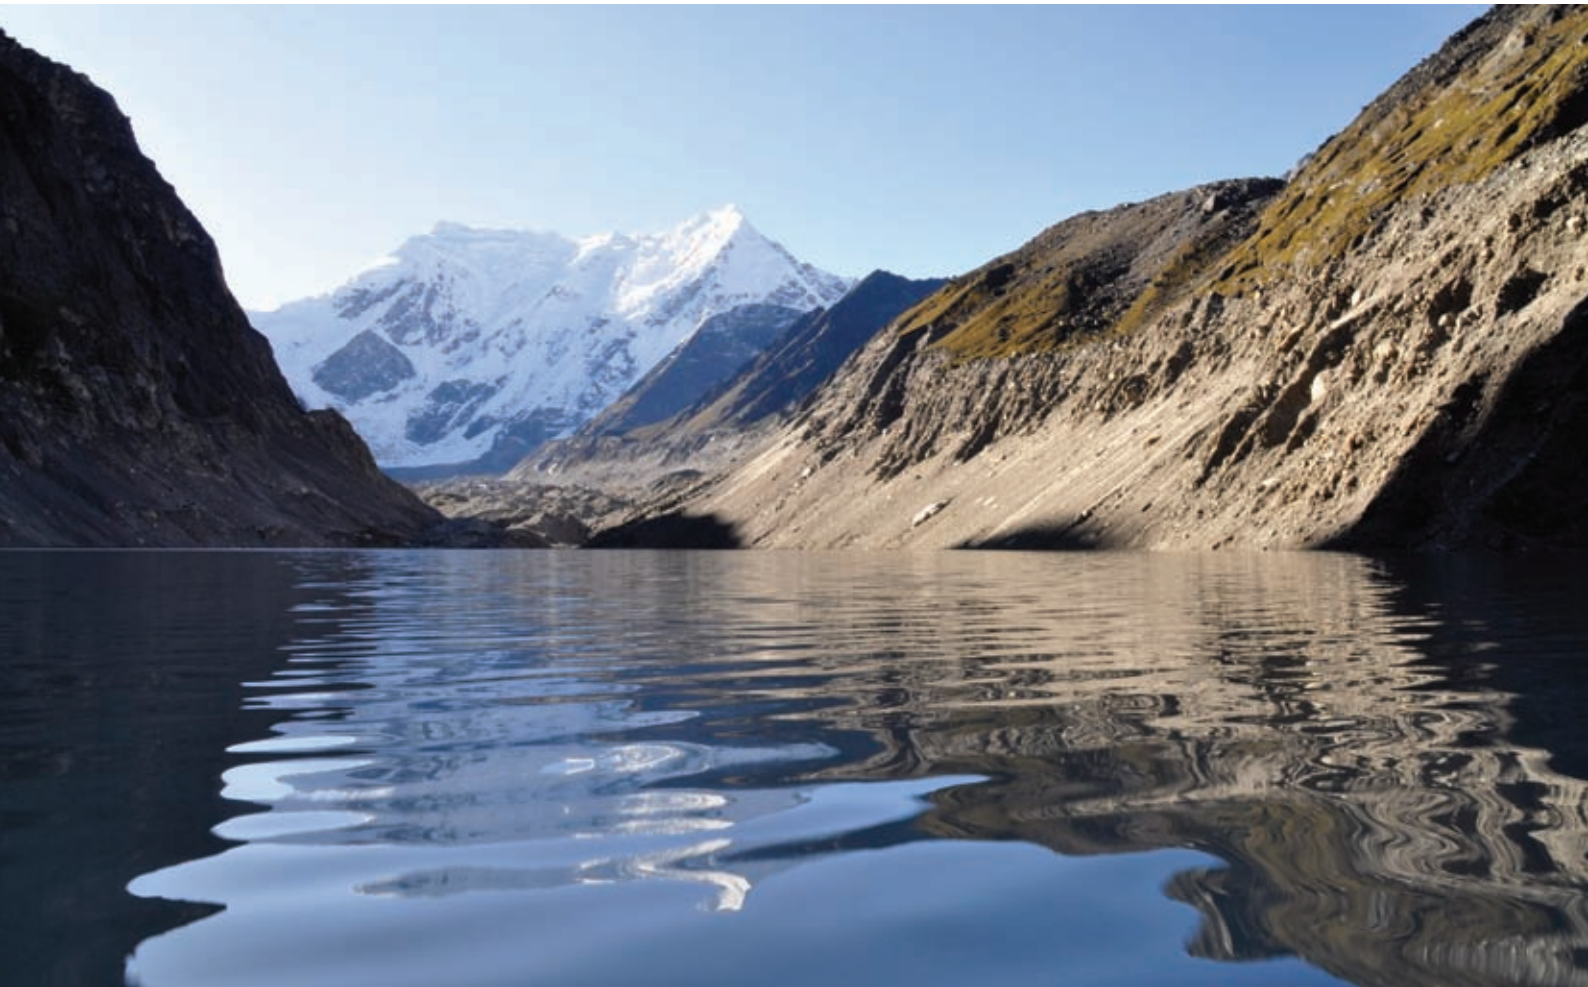
हिमनदी, बरफ र हिउँले बनेको लामो नदीको जस्तै स्वरूप भएको पिण्ड हो । लामो समयसम्म हिमपात भएर हिउँको तहमाथि तह थपिँदै जाँदा यसको निर्माण हुन्छ र आफ्नै तौलले थिचिएर अग्लो भागबाट होचो भू-भागतिर अत्यन्तै ढिलो गतिमा सर्छ । हिमनदी अगाडि सर्दा यसले बाटोमा पर्ने चट्टान माटो लगायत सबै बस्तु सोहरेर लान्छ र दायाँ, बायाँ र अगाडिको भागमा थुपार्छ । यसरी थुपारेको बरफ मिसिएको ढुङ्गामाटो को थुप्रोलाई गोरेन (Moraine) भन्दछन् । हिमनदीको हिउँ वा बरफ पतिएर निस्कने पानी कतिपय अवस्थामा हिमनदीको अन्त्य, बीचमा वा किनाराको क्षेत्रमा जमेर ताल परेर रहन्छ र यस्तो ताललाई हिमताल भनिन्छ । साधारणतः हिमताललाई हिमनदीले वा यसले थुपारेको गोरेनको बाँधले थुनेर राखेको हुन्छ । हिमतालको निर्माण प्रायः सानो पोखरी बनेर शुरु हुन्छ ।

पछि साना साना धेरै पोखरीको समूह एक आपसमा गाभिंदा ठूलो ताल बन्छ । नेपालको च्छो रोल्पा, इमजा र अन्य धेरै हिमताल यसै प्रक्रियाबाट निर्माण भएको अध्ययनले देखाएको छ । हिमनदी पजलदै पछि हटेर जाने र यसले अगाडि बढ्दा ढुङ्गामाटो सोहोरेर बनाएको खाडलमा पानी जम्मा भएर पनि हिमतालको निर्माण हुन्छ ।

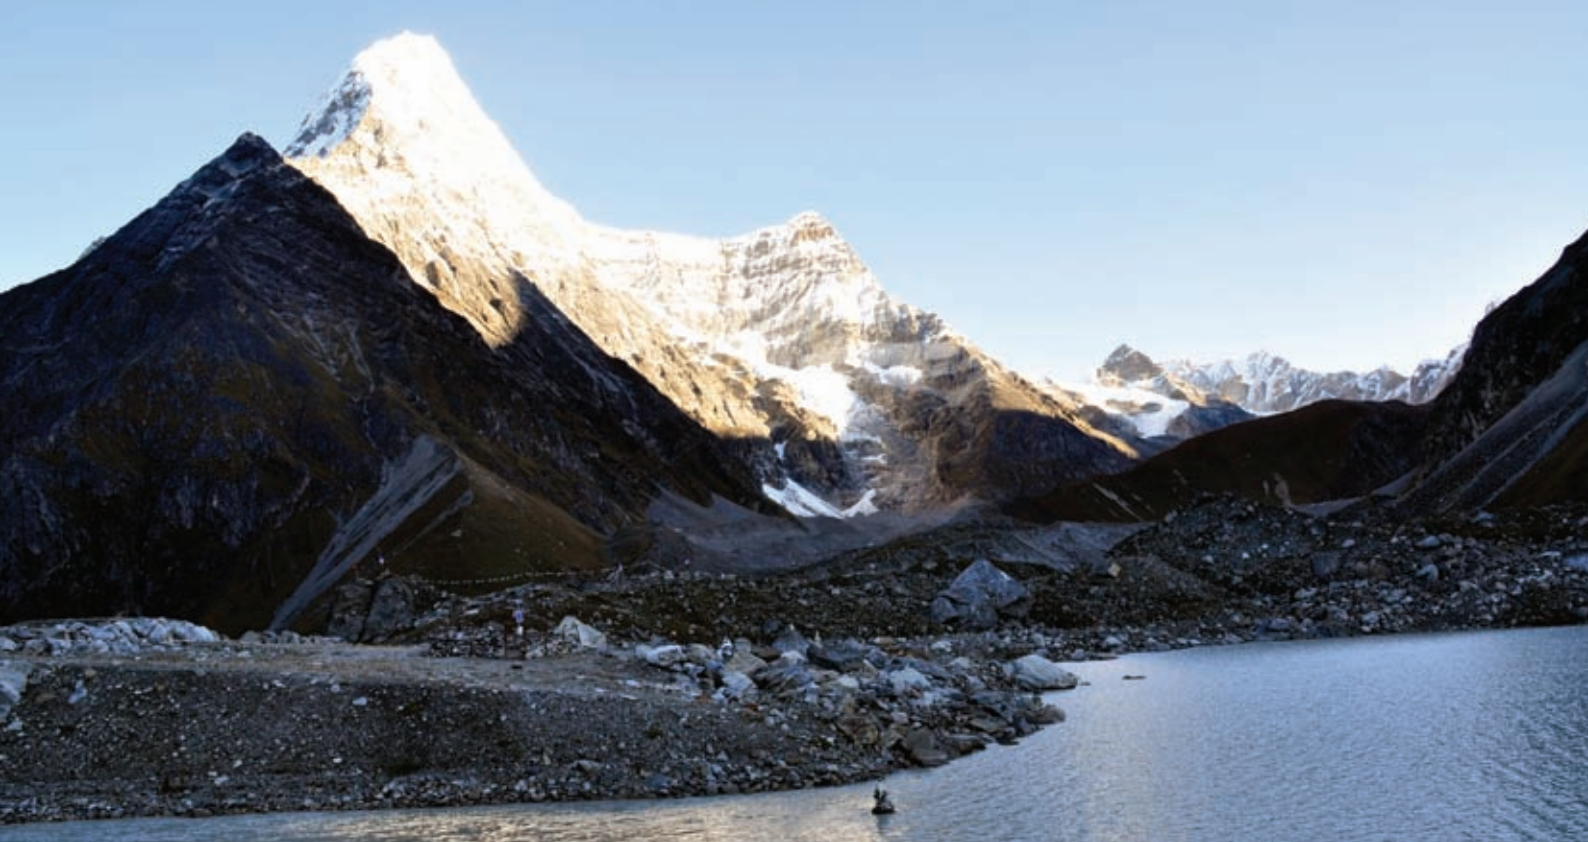
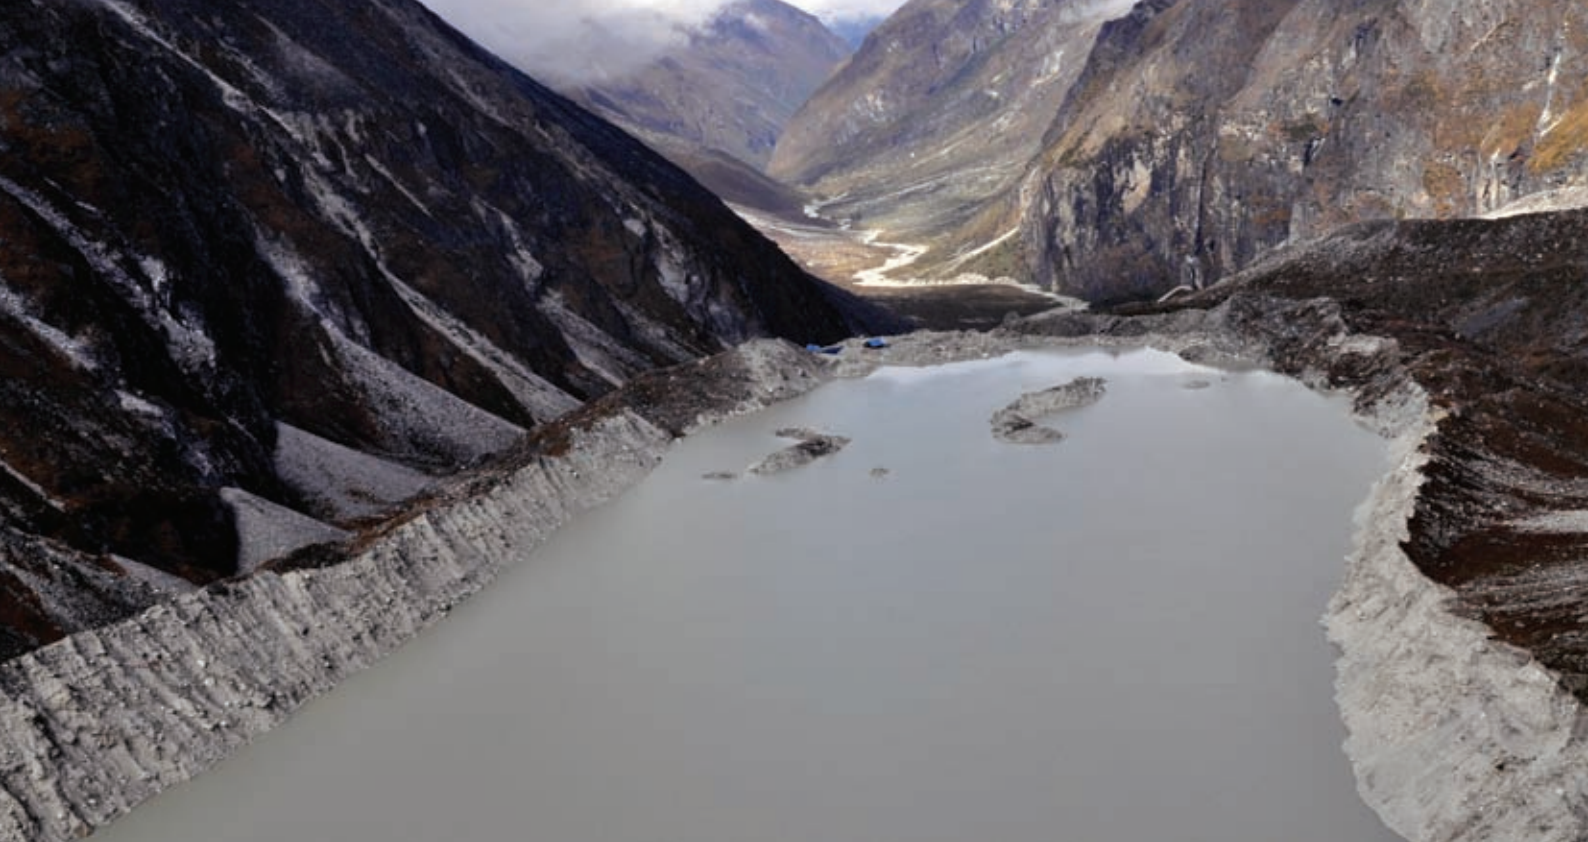
सन् २००९ मा हिमताललाई थुनेर राख्ने बाँधको सतहमा बरफ कतै पनि छैन । सतहमा भएको सबै बरफ पलिसकेको छ र सो बरफ पलनाले तालको किनाराको क्षेत्र, नजिकैको टापु तथा बाँध र वरपरको सतह कतैकतै १० मिटरसम्म तल भाँसिएको पाइएको छ ।

हिमनदीसंग जोडिएको च्छो रोल्पा हिमतालको पूर्वी किनारमा पहिला जस्तो बरफको पहरा देख्न सकिँदैन । पहिला देखिने सबै बरफको पहरा पलिसकेको छ र माथि माथिसम्म हिमनदी अत्यन्तै छियाछिया परेको अवस्थामा देखिन्छ ।
