ठुलागी हिमताल र यस वरपरको बहुआयामिक अध्ययन

ठुलागी हिमताल अध्ययनको आवश्यकता

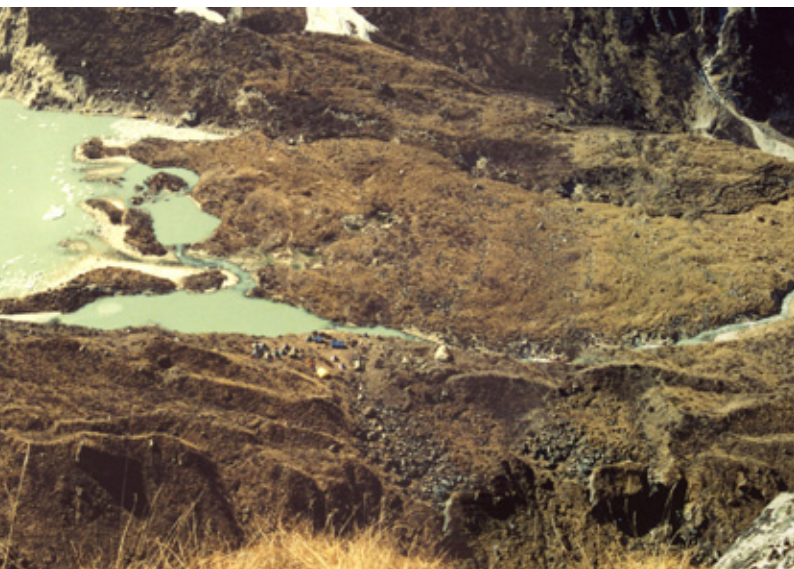
ठुलागी हिमतालको पश्चिमी भाग

यस बाहेक हिमतालको पश्चिमपट्टीको किनाराको स्वरूप प्रष्ट रूपले परिवर्तित भएको अगाडिको तस्विरमा देख्न सकिन्छ ।

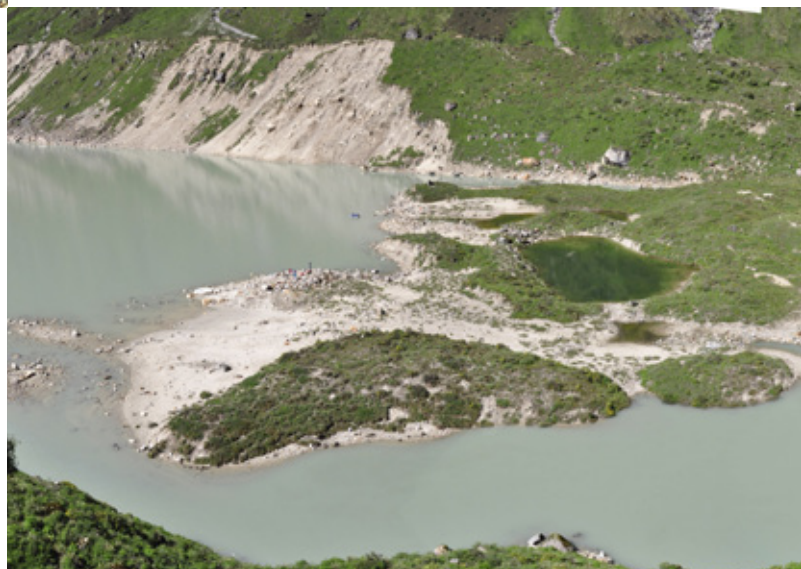
ठुलागी हिमताल छेकेर राखेको बाँधको स्वरूपमा देखिएको परिवर्तन

सर्वप्रथमतः तुलागी हिमताललाई छेकेर राखेको गेजेनले बनेको बाँधको स्वरूपमा तेह्र वर्षमा तात्त्विक भिन्नता आइसकेको तस्विरले देखाउँछ भने

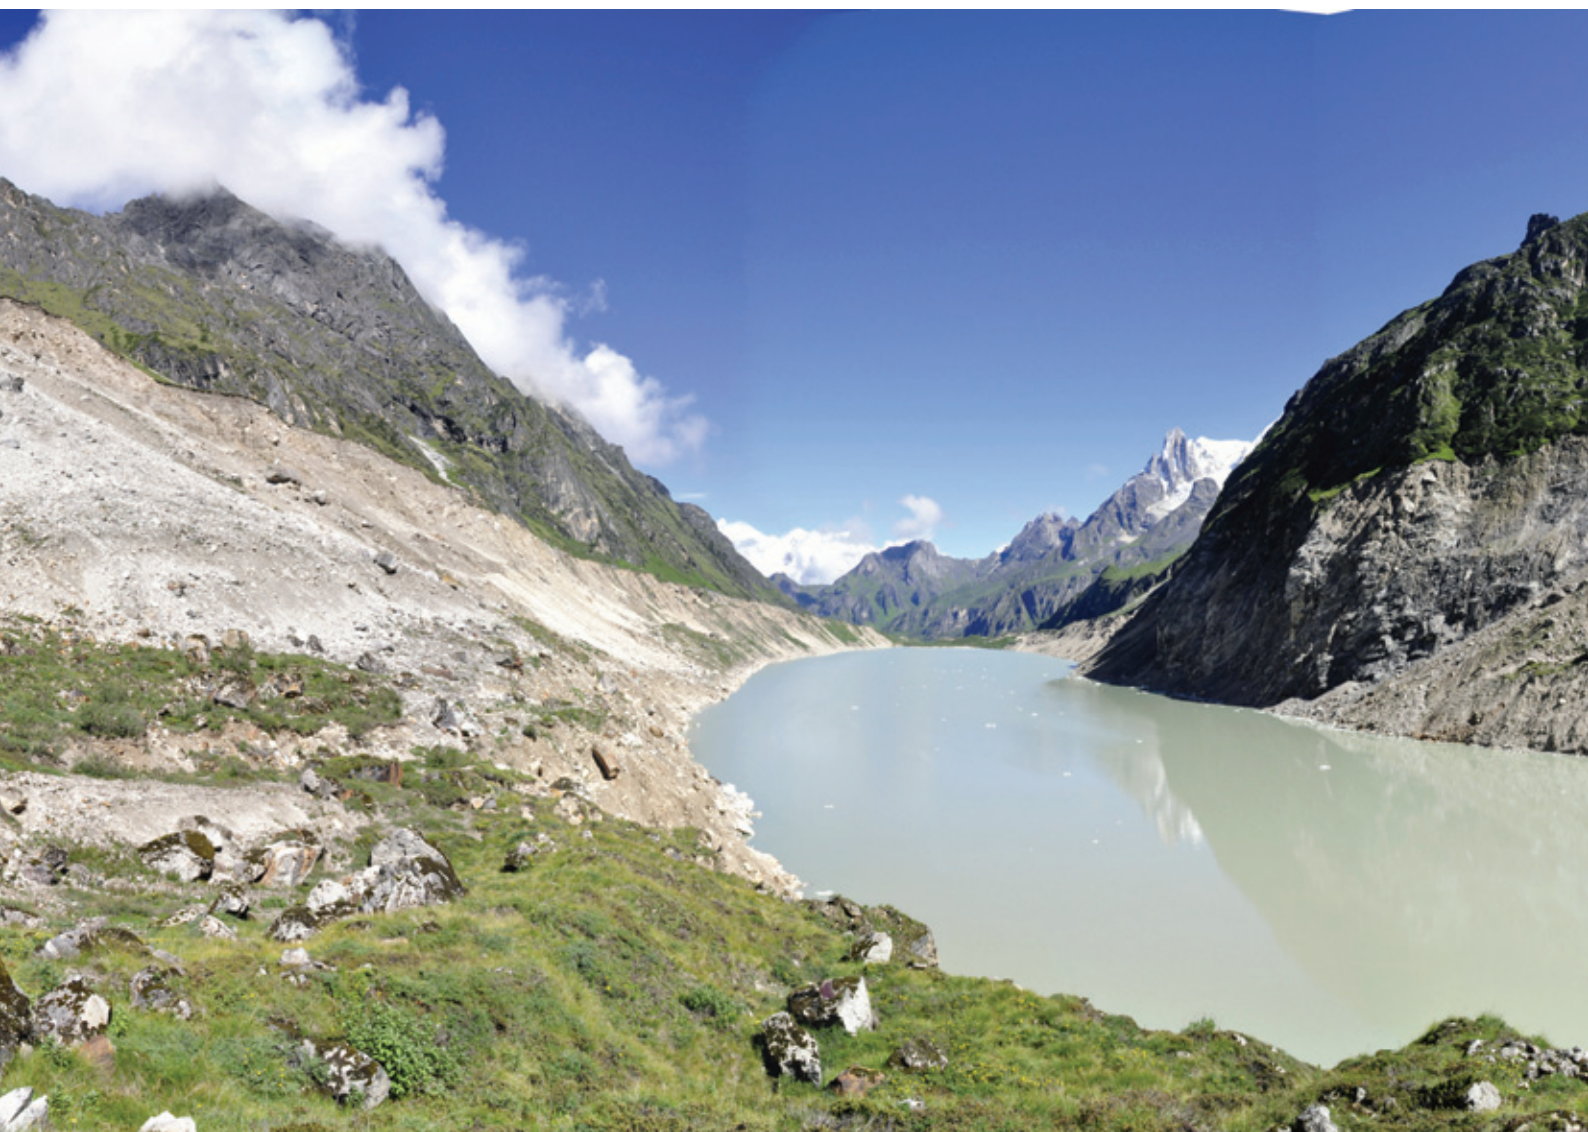
- सन् १९६० पछि ठूलागी हिमनदी करीब १,४०० मिटर पछि हटेको र ठूलागी तालको क्षेत्रफल करीब ०.२२ बाट ०.७६ वर्गकिलो मिटर भएको पाइयो ।
- अध्ययनको समयमा हिमतालमा पानीको आयतन करीब ३ करोड २० लाख घनमिटर रहेको पाइयो ।

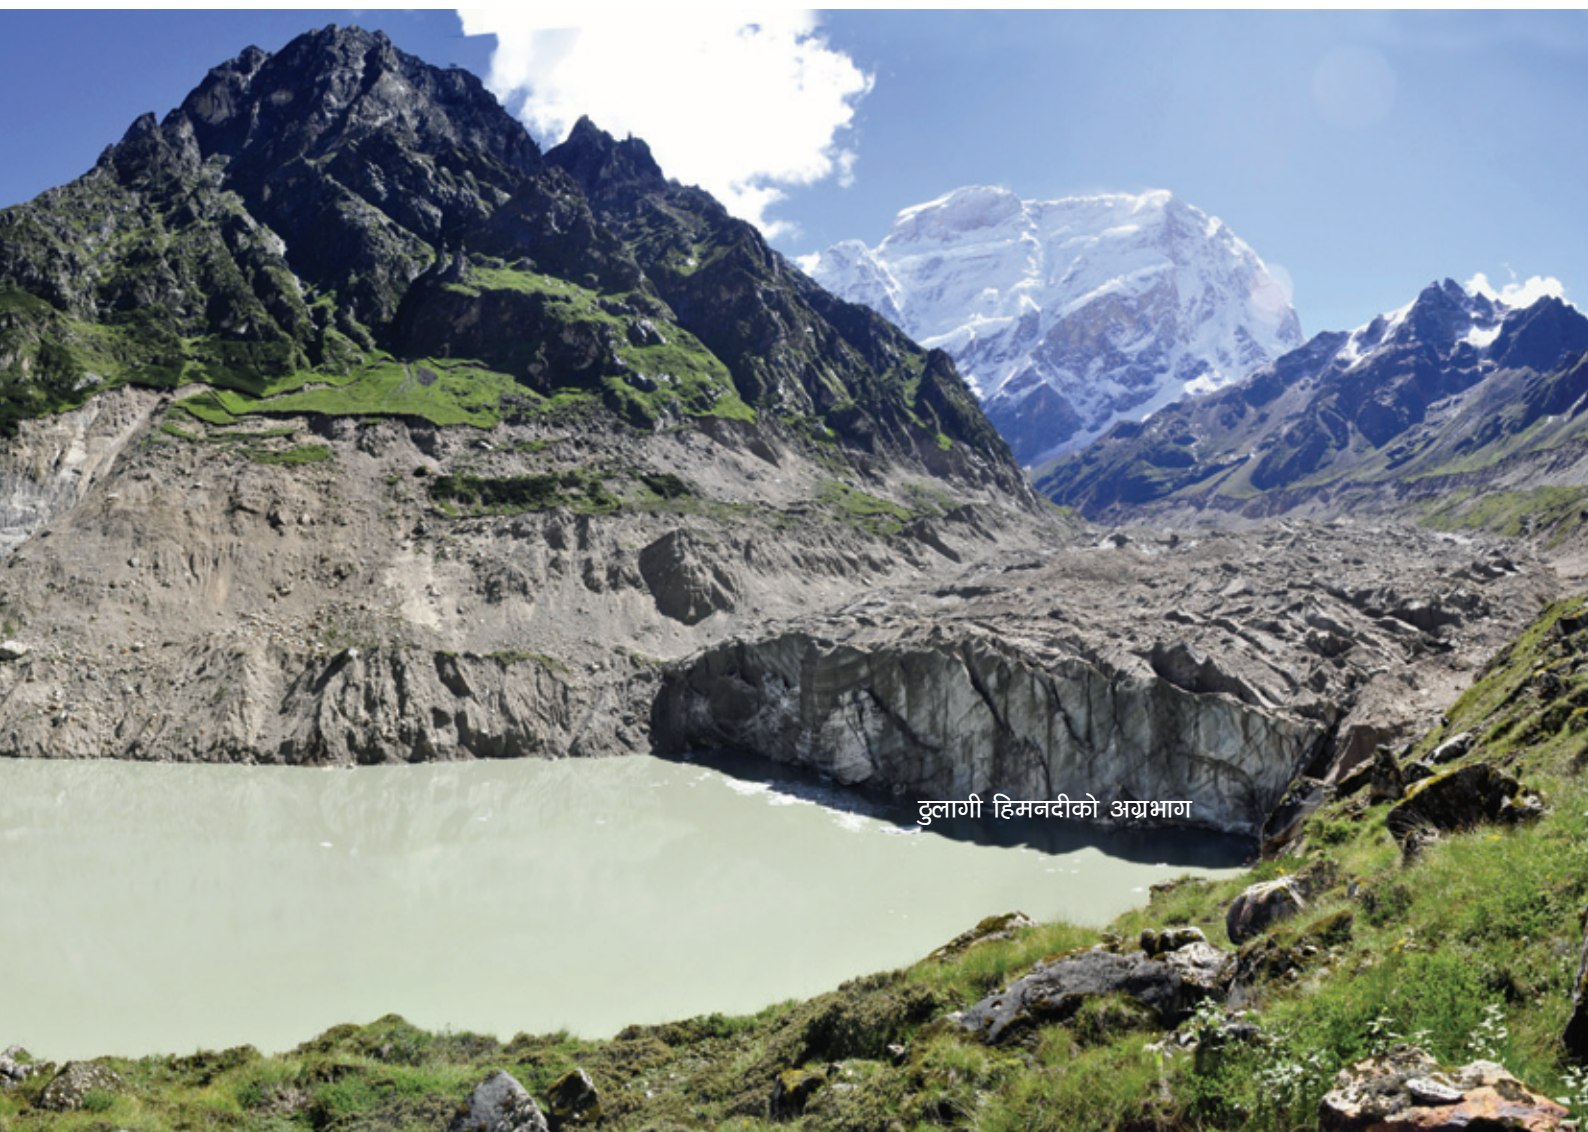
सन् १९६० देखि हालसम्मको बिभिन्न समयमा लिईएको तुलागी हिमनदी र यस वरपरको भूउपग्रहीय चित्र र हवाई फोटोहरुको अध्ययनले पनि यसको आकार क्रमशः बढिरहेको देखाउँछ । यसबाहेक सन् २००९ मा ICIMOD ले गरेको अध्ययनले थप तथ्यहरु अगाडि ल्याएको छ ।
